# BOLETÍN HIDROLÓGICO JURISDICCIÓN - CAR

25 Febrero 2022

No. 056

## CENTRO REGIONAL DE MONITOREO HIDROLÓGICO Y DEL CLIMA - CAR

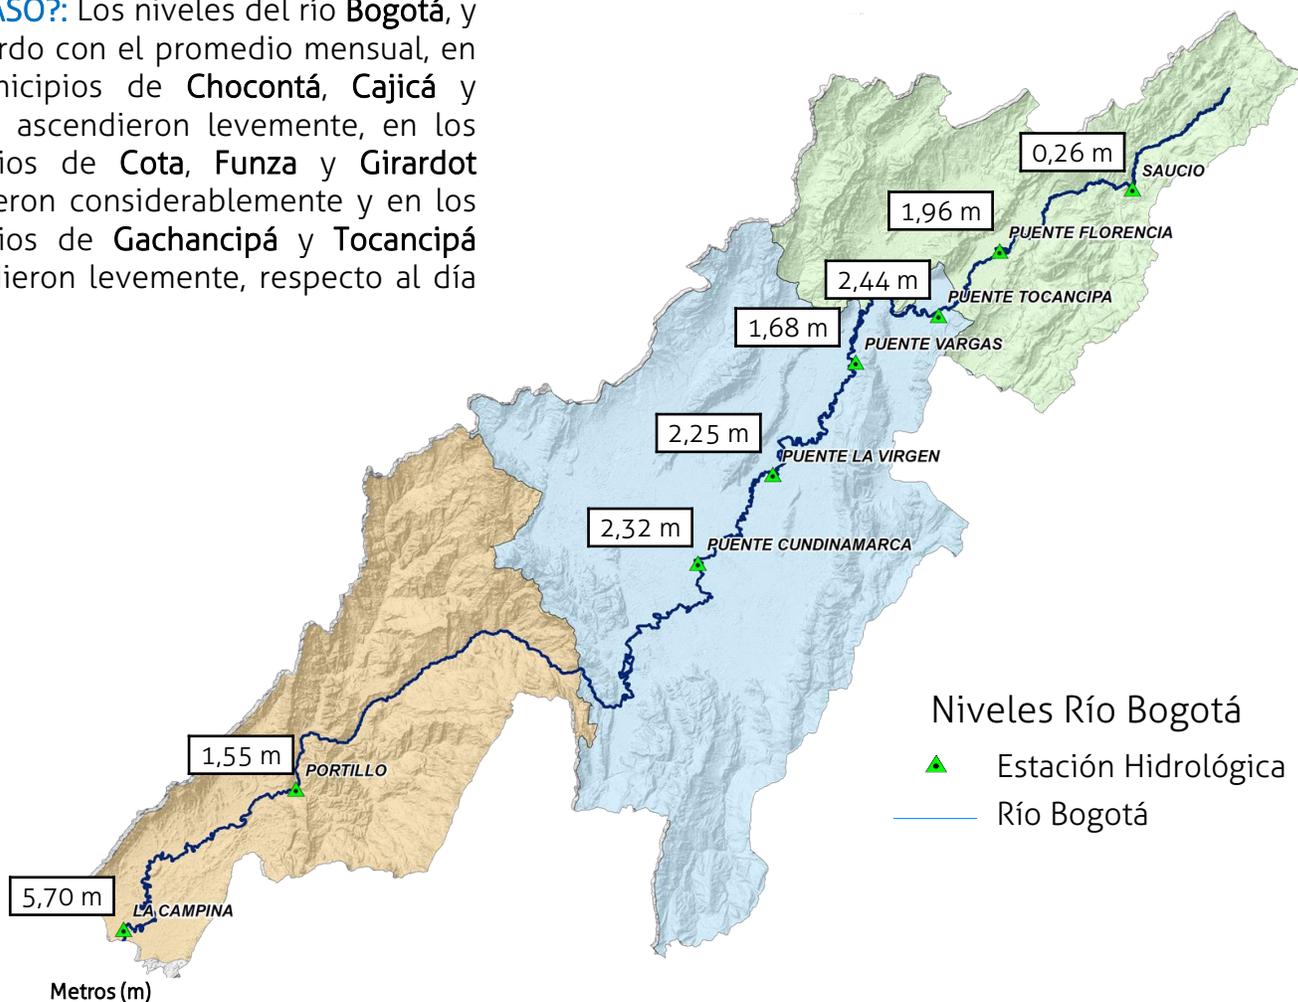
#### Niveles Río Bogotá

**¿QUÉ PASÓ?:** Los niveles del río Bogotá, y de acuerdo con el promedio mensual, en los municipios de Chocontá, Cajicá y Tocaima ascendieron levemente, en los municipios de Cota, Funza y Girardot ascendieron considerablemente y en los municipios de Gachancipá y Tocancipá descendieron levemente, respecto al día de ayer.

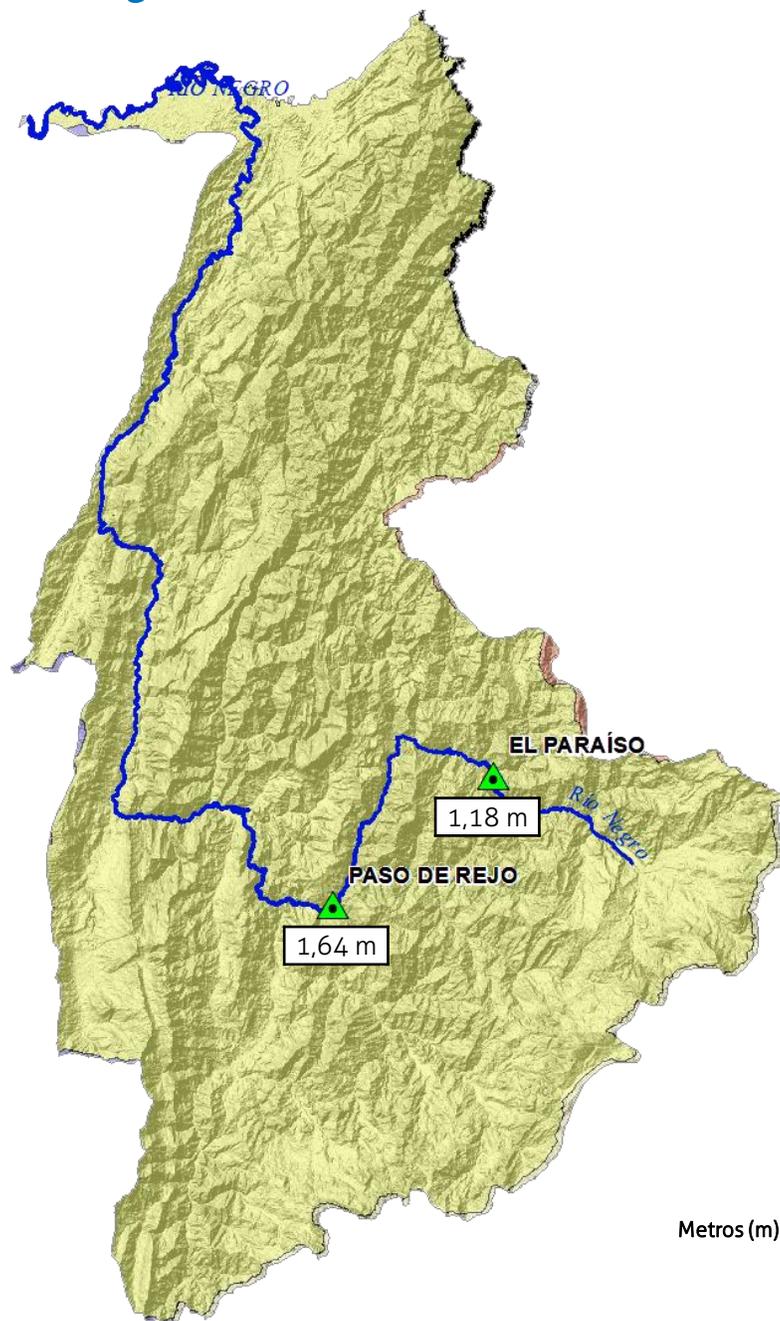
Niveles Río Negro

**¿QUÉ PASÓ?:** Los niveles del río en el municipio de **Pacho** ascendieron levemente y en el municipio de **Nimaima** descendieron levemente, respecto al día de ayer.

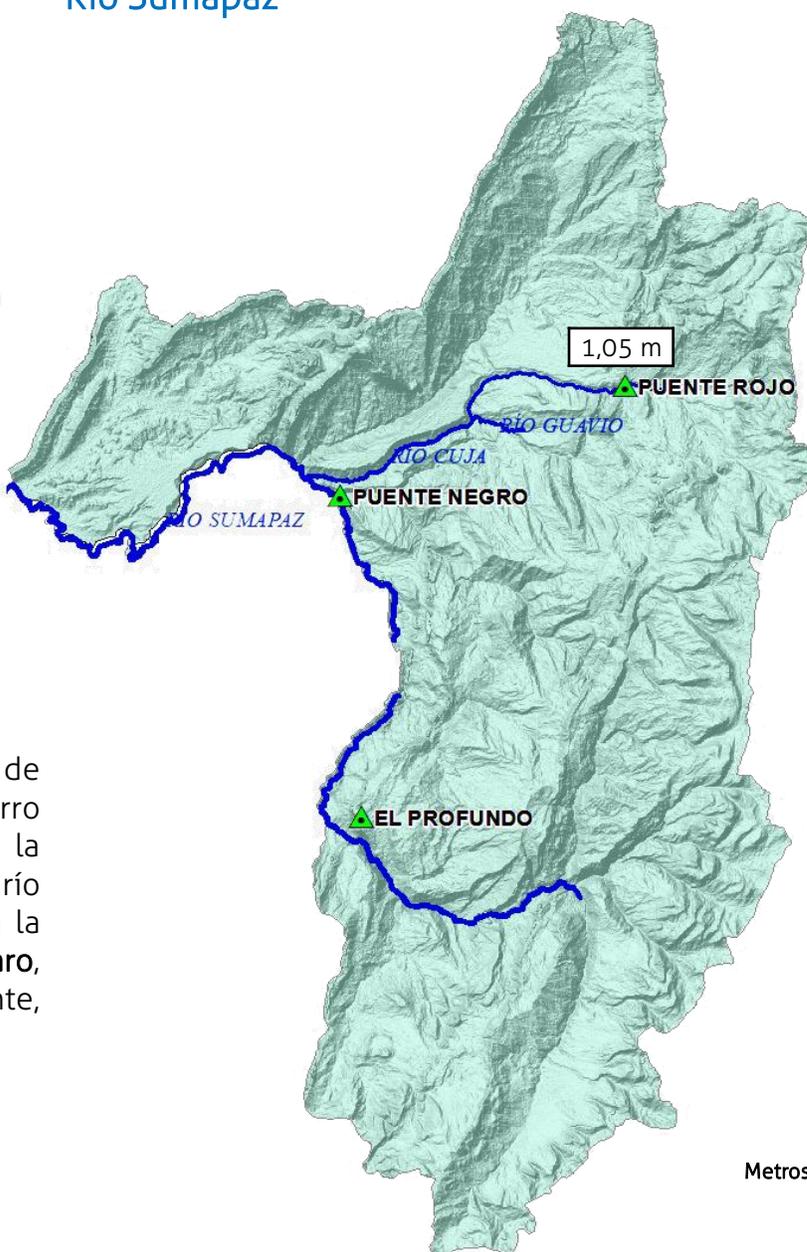
### Niveles río Sumapaz

**¿QUÉ PASÓ?:** Los niveles a la altura de la estación **Providencia**, río Barro Blanco, ascendieron levemente, a la altura de la estación **Puente Rojo**, río Cuja, ascendieron notoriamente y a la altura de la estación **Puente Cucharo**, río Pagüey, descendieron levemente, respecto al día de ayer.

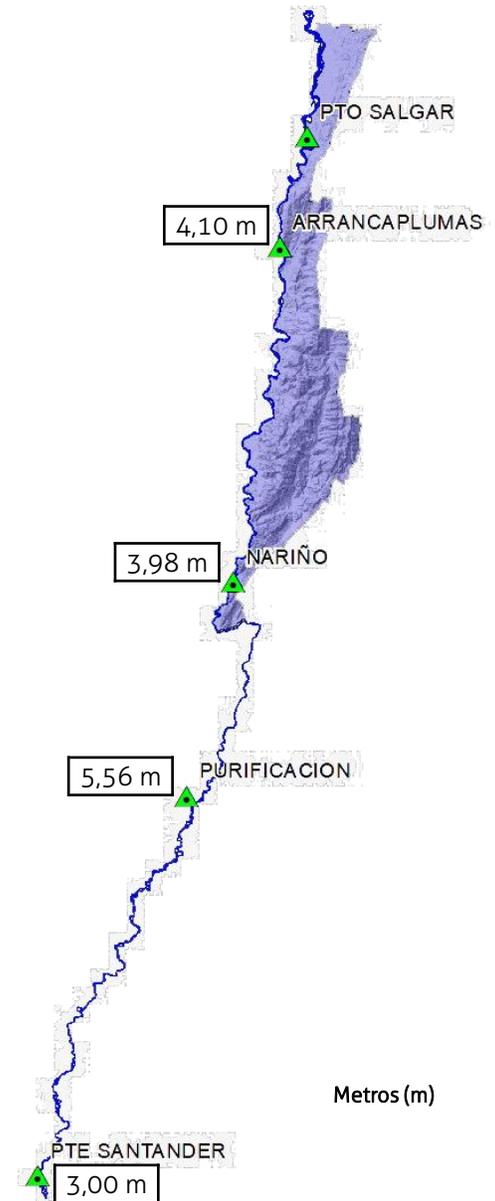
### Cuenca vertiente río Magdalena

**¿QUÉ PASÓ?:** Los niveles del río a la altura de la estación **Nariño** ascendieron levemente, a la altura de la estación **Purificación** ascendieron considerablemente; a la altura de la estación **Arrancaplumas** descendieron moderadamente y a la altura de la estación **Puente Santander** permanecieron estables, respecto al día de ayer.

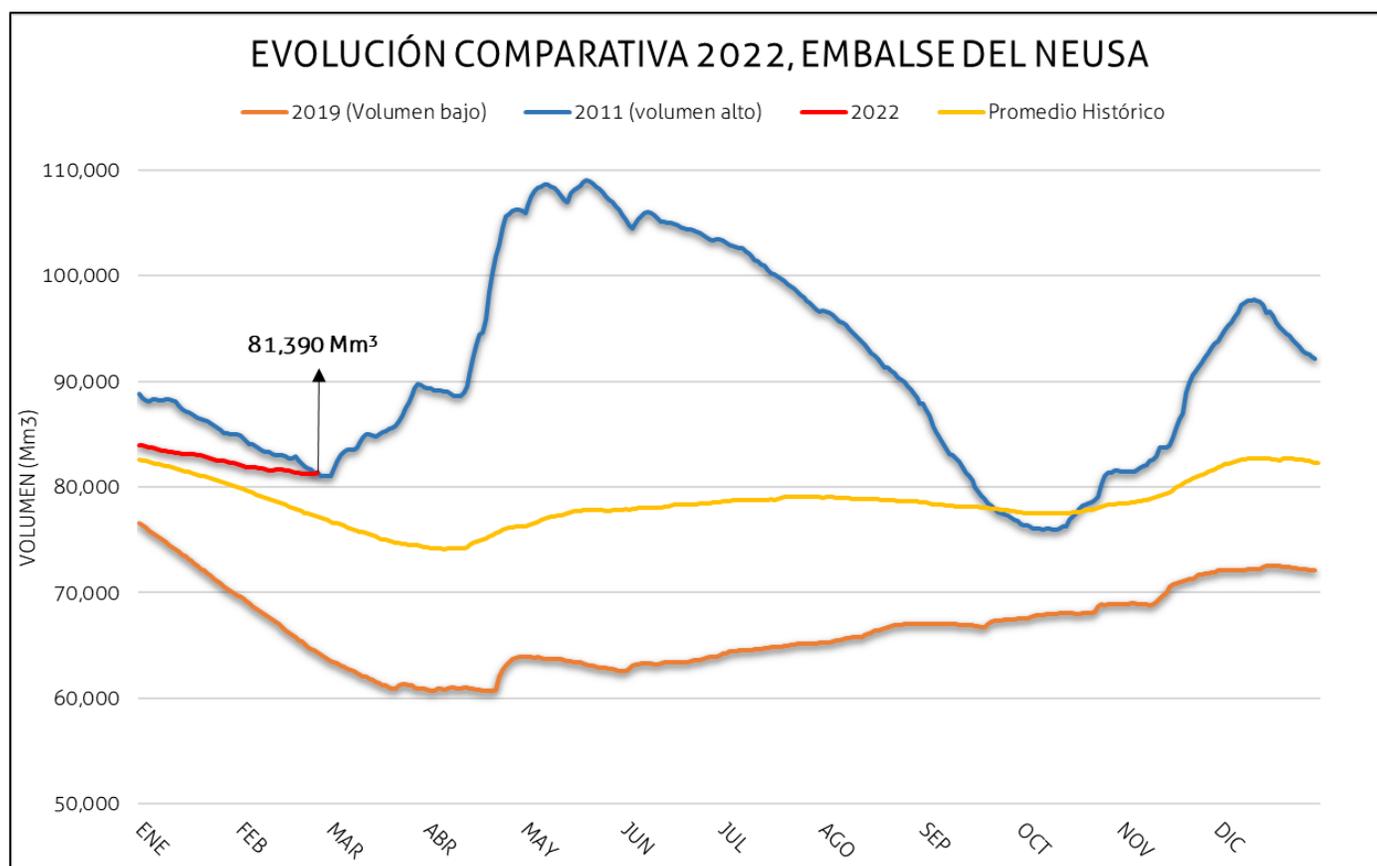
### Embalse del Neusa

En el embalse del **Neusa** se registró un volumen **ASCENDENTE**, respecto al día de ayer, sin embargo, se recomienda a la población en general hacer uso racional y responsable de los recursos hídricos. En este momento el embalse mantiene un volumen moderadamente alto, en comparación con el promedio histórico.

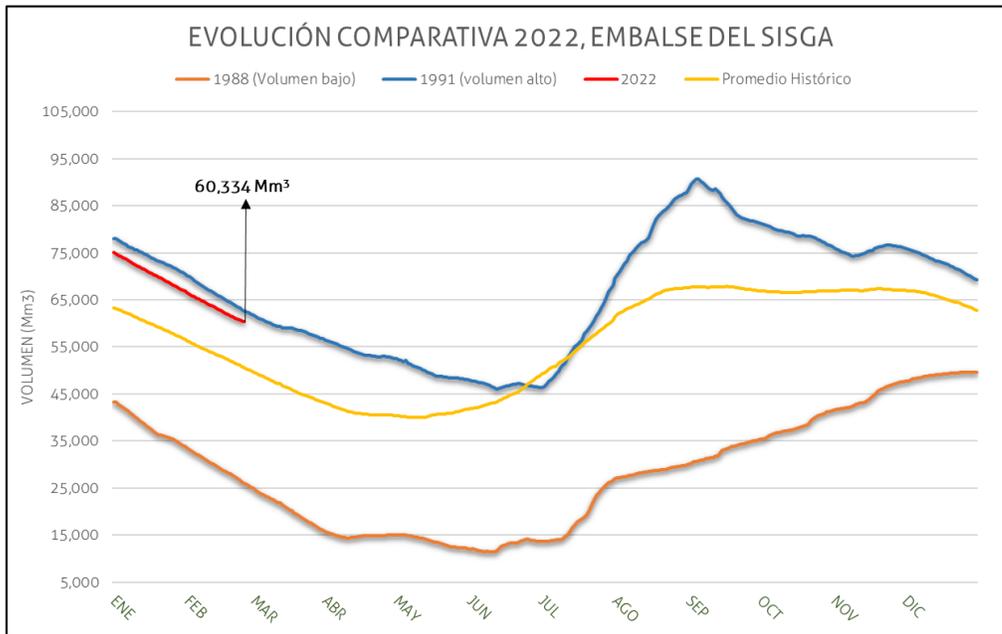
## Embalse del Sisga

Se observó que en el sistema Agregado Norte el volumen de agua, en el embalse del Sisga, registró un nivel **DESCENDENTE** con relación al día de ayer, permaneciendo moderadamente sobre el promedio histórico, situación que no genera alerta alguna.

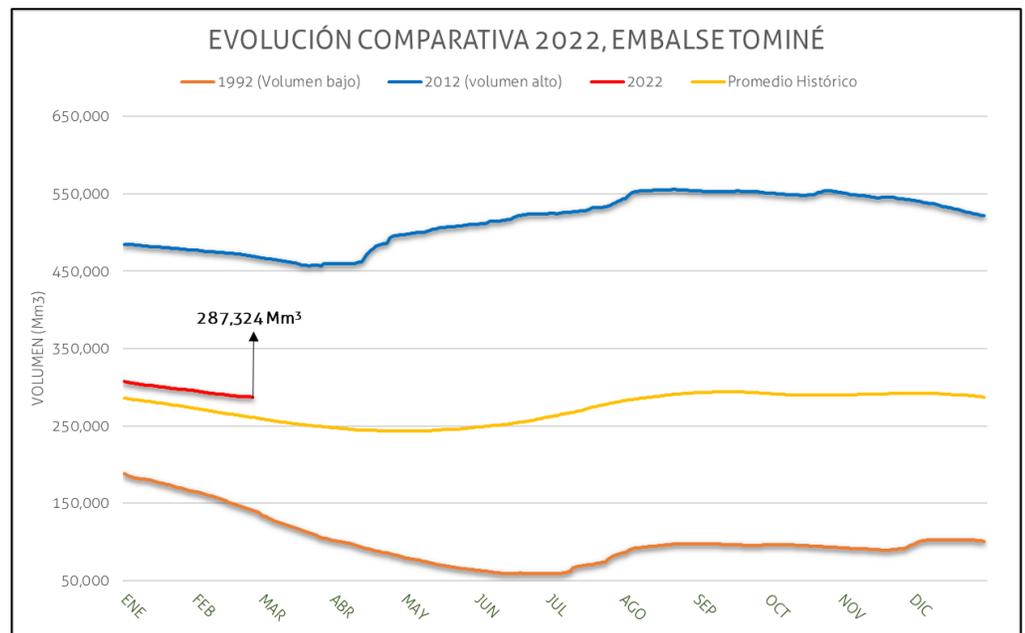
## Embalse de Tominé

Se observó que en el sistema Agregado Norte el volumen de agua, en el embalse de Tominé, registró un nivel **DESCENDENTE** con relación al día de ayer, y continua ligeramente por arriba del promedio histórico, esta situación no genera alerta alguna.

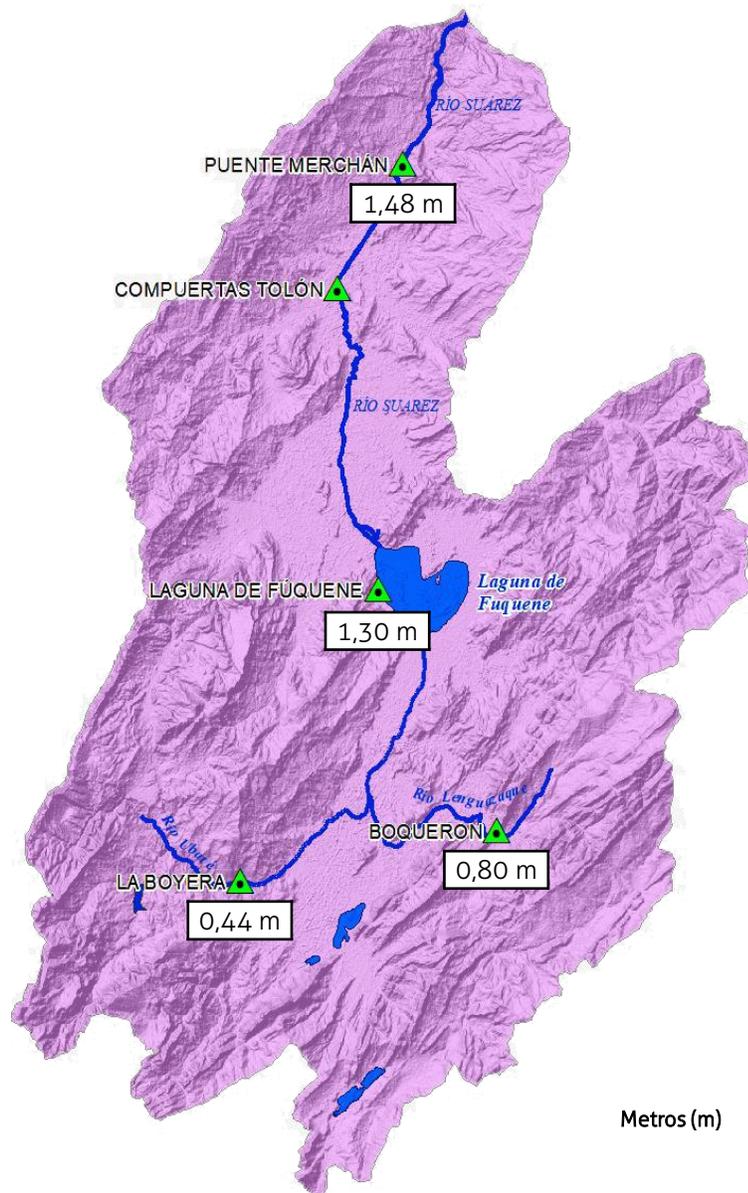
### Niveles Complejo Lagunar

**¿QUÉ PASÓ?:** Los niveles en los municipios de **Ubaté**, río Ubaté, y **Lenguazaque**, río Lenguazaque, ascendieron levemente y en el municipio de **Saboyá**, río Suárez, permanecieron estables, respecto al día de ayer.

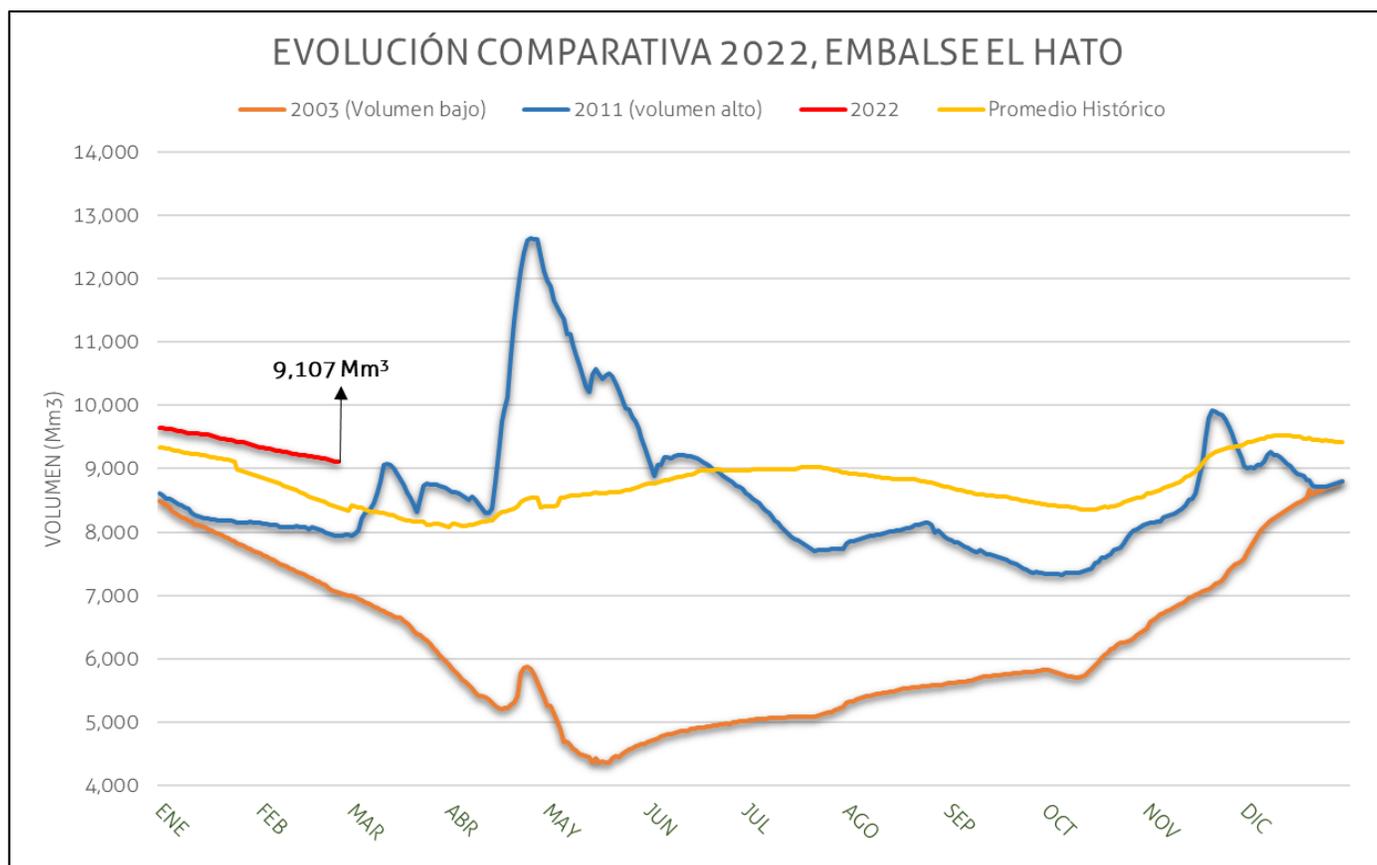
### Embalse El Hato

En el sistema de **Fúquene** y río **Suárez** el volumen de agua, en el embalse **El Hato**, registró un nivel **DESCENDENTE** con relación al día de ayer de 9,107 Millones de metros cúbicos (Mm<sup>3</sup>), se mantiene en el 72% de su capacidad total y se encuentra ligeramente por encima del promedio (8,427 Mm<sup>3</sup>).
